(11)Publication number : 09-301286

(71)Applicant : YAMAHA MOTOR CO LTD

(54) OIL FILTER ARRANGEMENT STRUCTURE FOR WATER VEHICLE

(54)【発明の名称】 ウォータビークルのオイルフィルタ配置構造

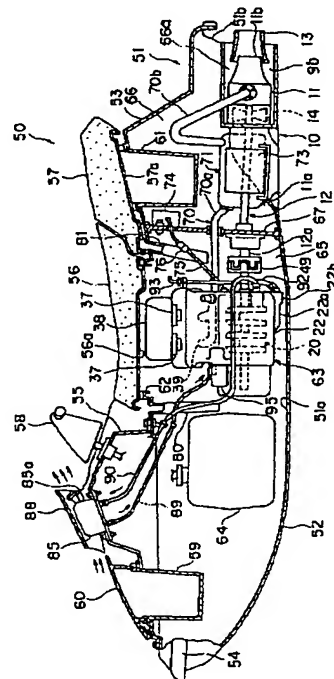
【解決手段】 バスタブ状のハル52と蓋状のデッキ53とを水密に結合してなる船体51の該デッキ53上に鞍乗型シート56を搭載するとともに該シート56によりデッキ53に形成された点検整備用開口62を開閉可能とし、上記シート56の左、右側部に足乗部を形成し、船体内のシート下方に4サイクルエンジン63を搭載し、該エンジン63により推進ユニット10を回転駆動することにより水上を走行するようにしたウォータビークルのオイルフィルタ配置構造において、オイルフィルタ95を上記エンジン63の前壁部に前方に突出するように配置する。

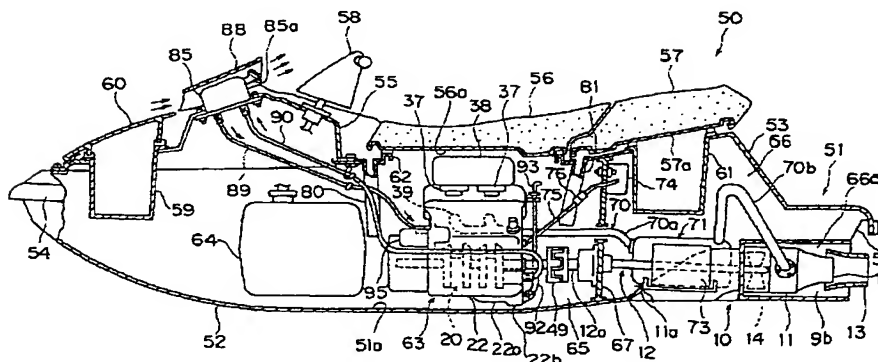
【图 1】

【図１】請求項１，６，８の発明に係る第１実施形態によるウォータービークルのオイルフィルタ配置構造を説明するための断面側面図である。

【発明の実施の形態】以下、本発明の実施の形態を添付図面に基づいて説明する。図1ないし図6は、請求項1、6、8の発明の一実施形態（第1実施形態）によるウォータビークルのオイルフィルタ配置構造を説明するための図であり、図1～図4はそれぞれウォータビークルの断面左側面図、平面図、斜視図、断面背面図、図5はエンジン部分の断面左側面図、図6は断面背面図である。なお、本実施形態でいう左右、前後とは特記なき限りシートに着座した状態で見た場合の左右、前後である。

【0016】図において、50はウォータビークルであり、これの船体51はバスタブ状のハル52と蓋状のデッキ53とをガンネル54で水密に結合し、該デッキ53の前部にハッチカバー55を脱着可能に配設した構造のものである。上記デッキ53の左、右側縁には前後方向に延びる縦壁状のブルーワーク53aが一体形成されており、該左、右のブルーワーク53aの内側には足乗部53bが段落ち状に形成されている。また上記デッキ53上面の中央部、後部には前後2分割構造の前部シート56、後部シート57が配設されており、各シート56、57はそれぞれ別個に着脱可能となっている。また前部シート56の前部には操舵ハンドル58が左、右操向可能に配設されている。

【0019】上記前部シート56下方のデッキ53には点検整備用開口62が形成されており、該開口62は前部シート56の底板56aにより開閉可能に覆われている。上記点検整備用開口62内の船底51a上にエンジン63が搭載されており、該エンジン63の前方には燃料タンク64が配設されている。このエンジン63の後方には船体51内をエンジン室65と推進機室66とに区分けするバルクヘッド67が配設されており、該推進機室66内にジェット推進機（ジェット推進ユニット）10が配設されている。

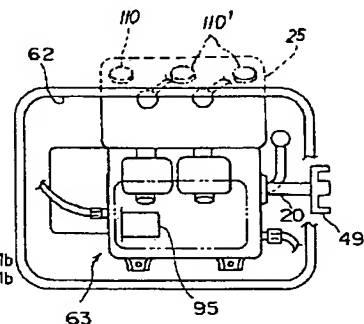
【图 12】

【図 12】 上記第 3 実施形態のウォータービークルのエンジン部分の平面図である。

【0060】本実施形態では、潤滑油注入口110を鉛直面Aから遠い部位に形成したので、注入口110を上記鉛直面Aに近い部位に設ける場合に比べてさらに低い位置に配置することができ、シート高さをさらに低くでき、旋回性能をさらに向上できる。またデッキ53の側壁に注入開口115を形成したので、足乗部53b'側40
から給油を容易に行うことができる。なお、上記注入口110はエンジン前後方向中間部、又は後端部に形成しても良い(図12参照)。

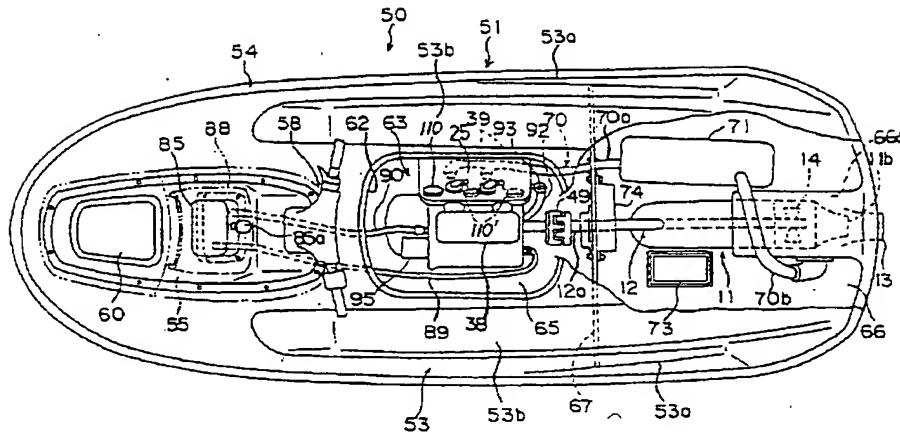
【図 2】 上記第 1 実施形態のウォータビークルの平面図である。

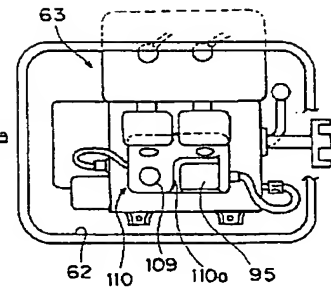
【図 15】

【図15】上記第4実施形態のウォータービークルのエンジン部分の平面図である。

【0061】図14ないし図16は、請求項7の発明の一実施形態(第4実施形態)によるオイルフィルタの配置構造を説明するための図であり、図中、図1～図4と同一符号は同一又は相当部分を示す。

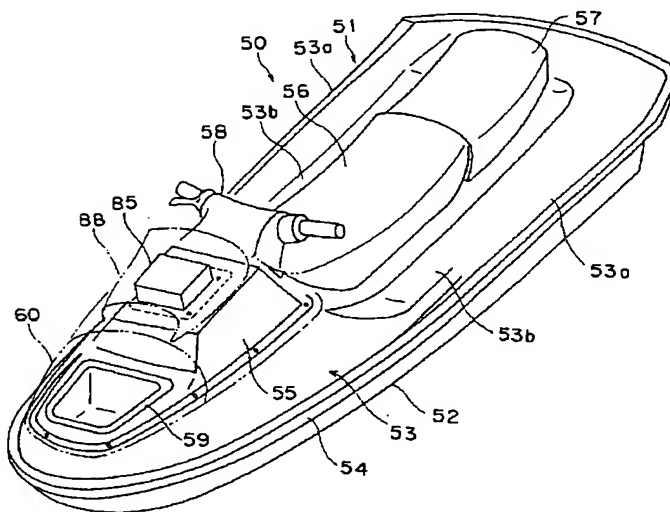
【図 3】 上記第 1 実施形態のウォータビークルの斜視図 20
である。

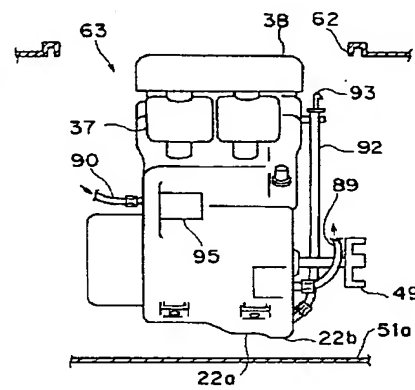
【図 13】 上記第 3 実施形態のエンジン部分の側面図である。

【0054】図 10 ないし図 13 は、請求項 3～5 の発明の一実施形態（第 3 実施形態）によるオイルフィルタ配置構造を説明するための図であり、図中、図 1～図 4 と同一符号は同一又は相当部分を示す。

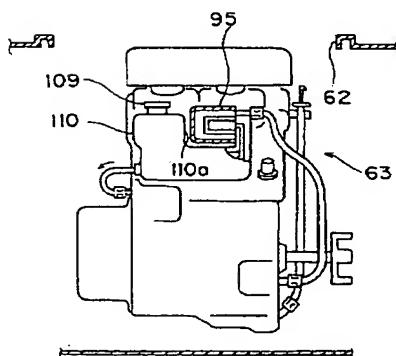
【図 16】

【図16】上記第4実施形態のエンジン部分の側面図である。

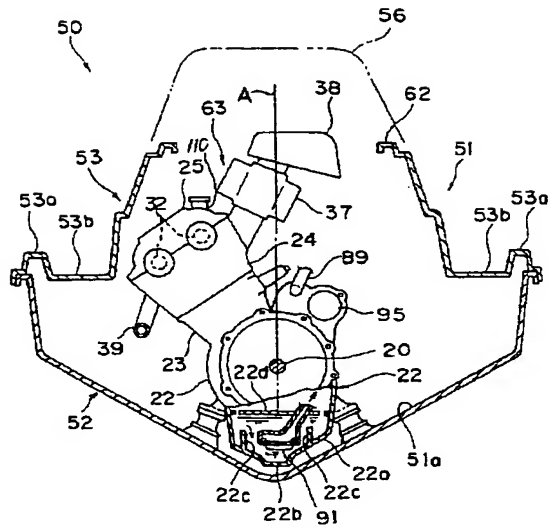
【図 4】

【図４】上記第１実施形態のウォータービークルの正面図である。

【0026】上記エンジン63は、図4、図5に示すように、クランクケース22上にシリンダブロック23、シリンダヘッド24を積層して締結し、該シリンダヘッド24にヘッドカバー25を装着した構造のものである。上記シリンダブロック23の各シリンダボア23a、23a内にはピストン26が摺動自在に挿入配置されており、該ピストン26はコンロッド27で上記クランク軸20のクランクピン20aに連結されている。このクランク軸20の前端部にはフライホイールマグネット28が、これの内側にはスタータで駆動されるスタータギヤ29がそれぞれ装着されている。

【0039】上記供給ホース 89 は上記エンジン 63 の前壁部に配設された給油ポンプ 86 の吸引通路 86 a に連通接続されており、吐出通路 86 b はクランクケース 22 を通って各被潤滑部に連通している。また上記吐出通路 86 b にはオイルフィルタ 95 が配設されている。このオイルフィルタ 95 はエンジン 63 の前壁に前方に突出するように装着されており、クランクケース 22 の反傾斜側の上部に配置されている（図 4 参照）。

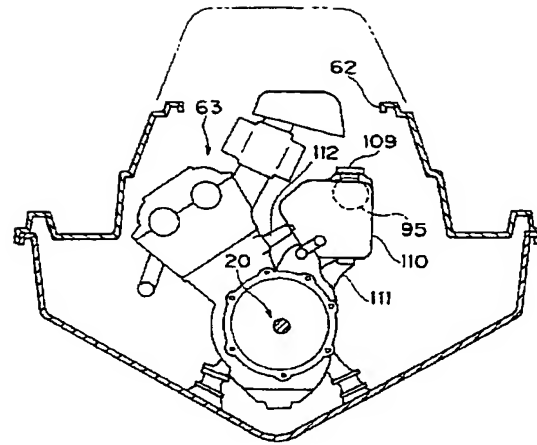
【図 14】

【図14】請求項7の発明に係る第4実施形態によるオイルフィルタ配置構造を示す正面図である。

【0063】そして上記エンジン63の反傾斜側のクランクケース22の側壁上部にはオイルタンク110が配設されており、該タンク110はクランク軸20より上側に位置している。上記オイルタンク110はエンジン63に突出形成されたボス部111、112により支持されており、オイルタンク110の給油口109は上方に突出している。またオイルタンク110の上部にはオイルフィルタ収納凹部110aが凹設されており、該凹部110a内にオイルフィルタ95が配置されている。

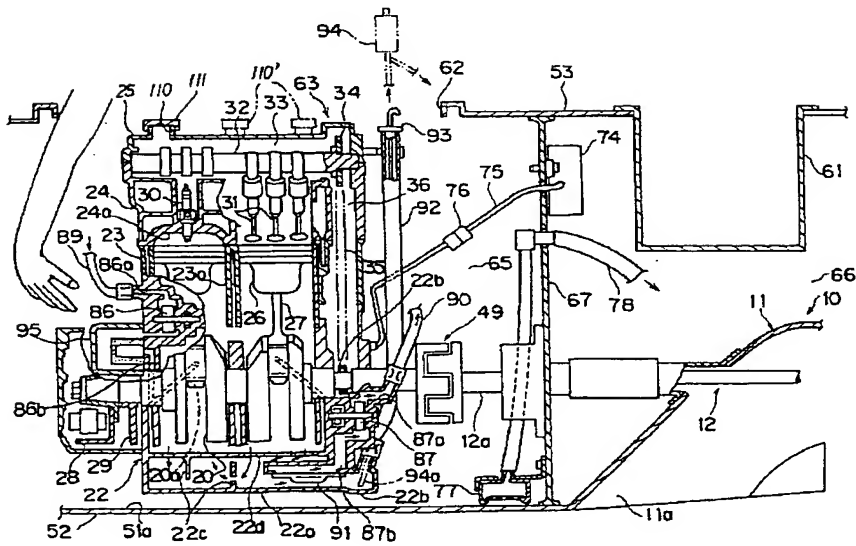
【図 5】

【図5】上記第1実施形態のウォータビークルのエンジン部分の断面側面図である。

【0023】上記エンジン室65側の船底51aにはビルジストレーナ77が配置されており（図5参照）、該ビルジストレーナ77はバルクヘッド67にブラケット

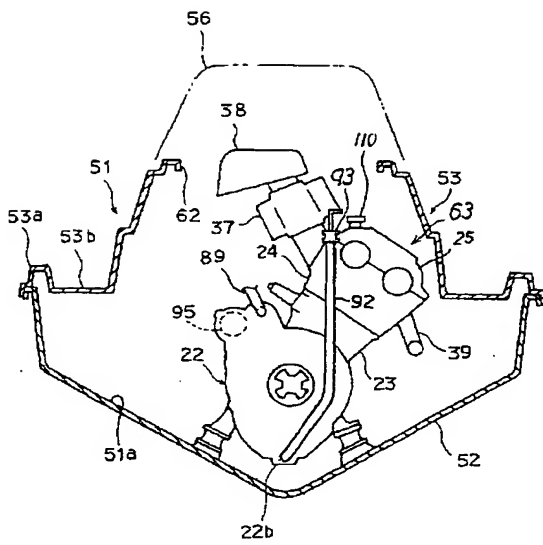
【図6】

【図6】上記第1実施形態のウォータービークルの背面図である。

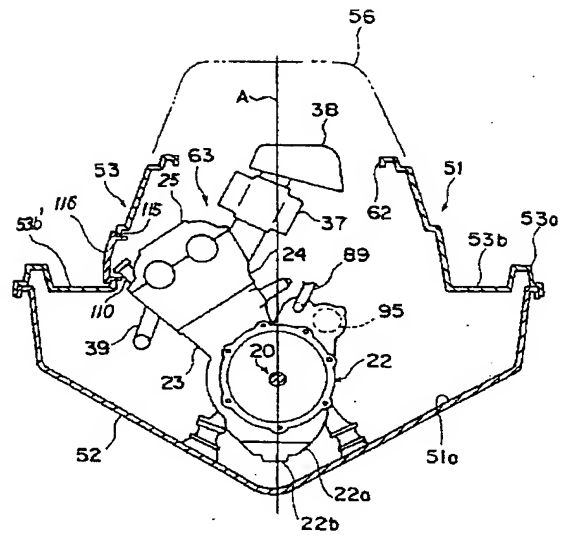
【図10】

【図 10】請求項 3～5 の発明に係る第 3 実施形態によるオイルフィルタ配置構造を説明するための背面図である。

【0056】そしてオイルフィルタ95は、上記エンジン63の反傾斜側のクランクケース22の側壁上部に、即ち、クランク軸20より上側にクランク軸20と平行に配置されている。また上記オイルフィルタ95は点検整備用開口62から手の届く部位に配置している。

【0059】なお、上記第3実施形態では、オイルフィルタ95を側壁に配置したが、請求項3の発明では、オイルフィルタを、図10のクランク軸20を含む鉛直面Aを挟んで反傾斜側(図10右側)であればどこに配置30
しても良い。また請求項4、5の発明では、オイルフィルタをエンジンの前部壁、後部壁、点検整備用開口62に面した壁等、該開口62から着脱可能で、かつクランク軸より上側であればどこに配置しても良い。

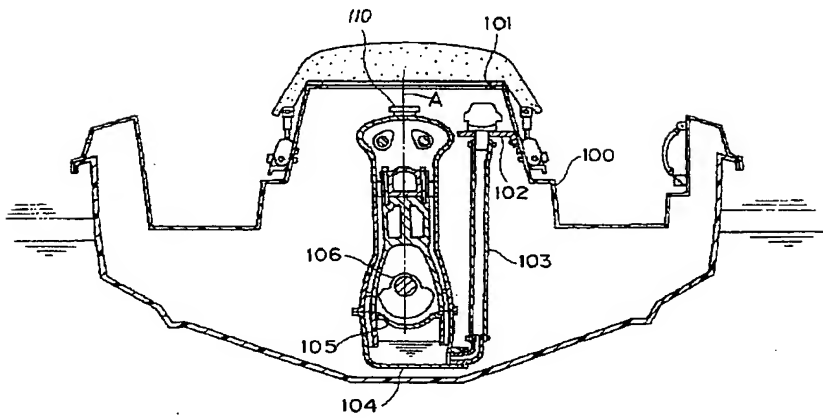
【図7】

【図 7】上記実施形態の変形例によるドレン抜き構造を示す断面図である。

【0038】ここで、上記挿入管 92 の上端をエンジン 63 で支持したが、図 7 に示すように、デッキ 100 の点検整備用開口 101 縁部に支持部材 102 を固定し、該支持部材 102 によりゴムホース 103 の上端部を支持するとともに、下端部をオイルパン 104 の底部に接続するようにしてもよい。なお、図 7 において、105 はバッフルプレート、106 はクランク軸である。

【0040】上記エンジン 63 のヘッドカバー 25 上面には潤滑油注入口 110 が形成されており、該注入口 110 にはキャップ 111 が装着されている。この注入口 110 は上記ヘッドカバー 25 の上面であって上記クランク軸心を含む鉛直面 A 側に近い部位の前端部に設けられており、上記点検整備用開口 62 を介して上方に臨んでいる。なお、上述の図 7 に示すように、気筒軸をクランク軸 106 の軸心を含む鉛直面 A に一致させたエンジ

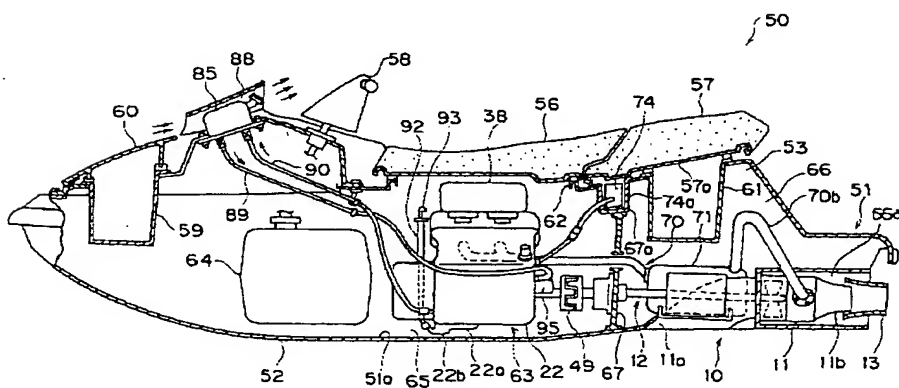
【図8】

【図 8】請求項 2 の発明に係る第 2 実施形態によるオイルフィルタ配置構造を説明するための断面側面図であ

【0049】図 8 及び図 9 は、請求項 2 の発明の一実施形態（第 2 実施形態）によるオイルフィルタ配置構造を説明するための図である。図中、図 1、図 2 と同一符号は同一又は相当部分を示す。

【0052】そして本第 2 実施形態では、オイルフィルタ 95 は、エンジン 63 の後壁に後方に突出するように装着されており、かつクランクケース 22 の反傾斜側の上部に配置されている。

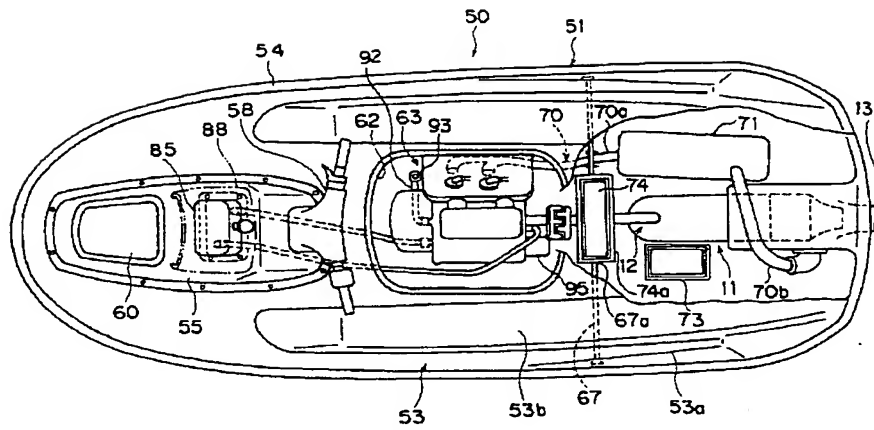
【図 9】 上記第 2 実施形態のウォータービークルの平面図である。

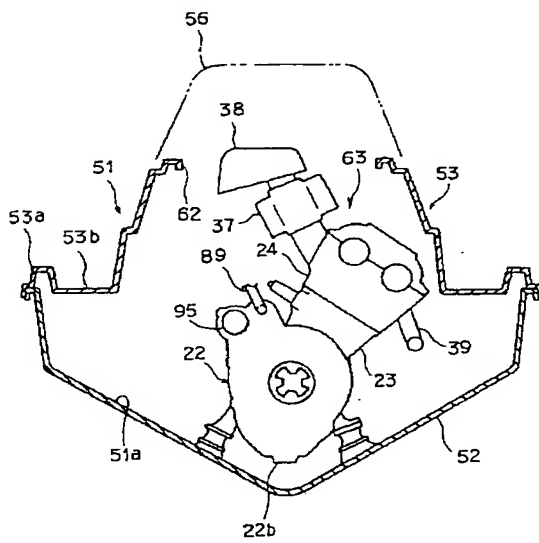
【図 11】 上記第 3 実施形態のウォータービークルの背面図である。
